BỆNH VIỆN LÃO KHOA TRUNG ƯƠNG
CƠ SỞ 2

KHẢO SÁT ĐỊA CHẤT CÔNG TRÌNH

MẶT CẮT ĐỊA CHẤT CÔNG TRÌNH
TUYÊN LỘ KHOAN BH4 - BH5 - BH6

NGÀY :	05 - 2018	TỶ LỆ BỐN:	1/200	TỶ LỆ NGẪN	1/50
SỐ HỘ BỐN :		SỐ BẢN VẼ :		BV - 03

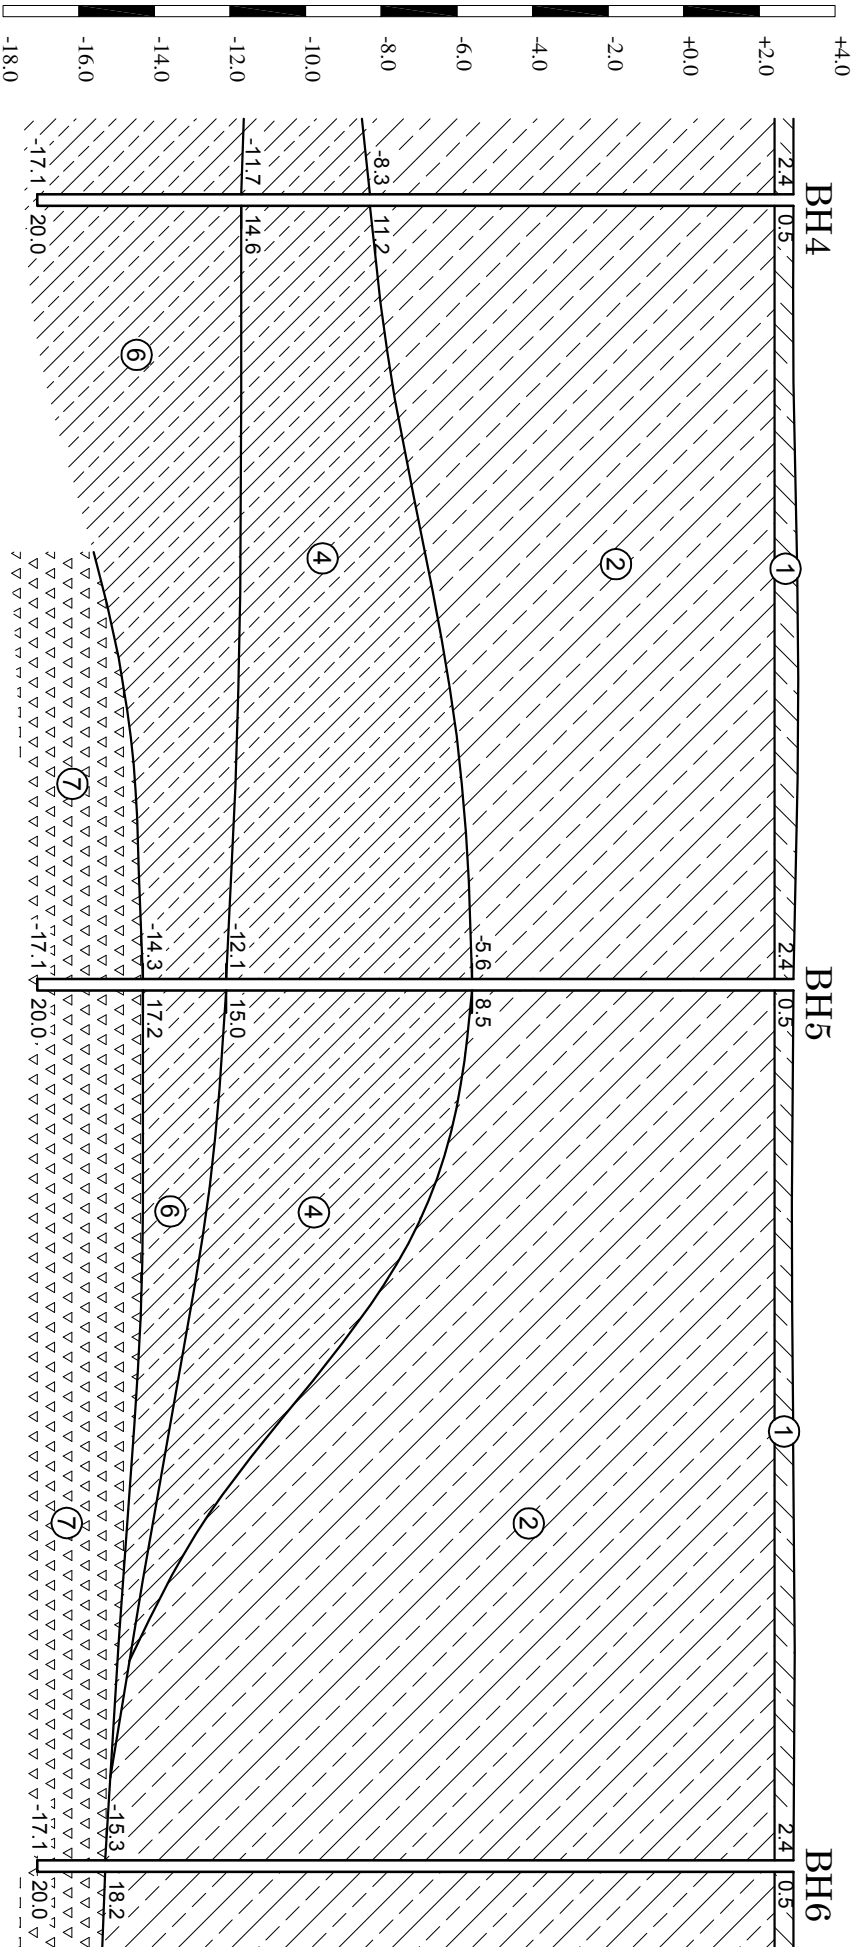
KỲ HIỆU LK	●BH4	●BH5	●BH6
CAO ĐỘ LK (M)	+2.90	+2.90	+2.90
KHOẢNG CÁCH (M)		51.9	58.3
